RESOLVE

RESeau Cardiologie Urgence

FMC

Comprendre Pacemaker et Défibrillateurs implantés aux urgences

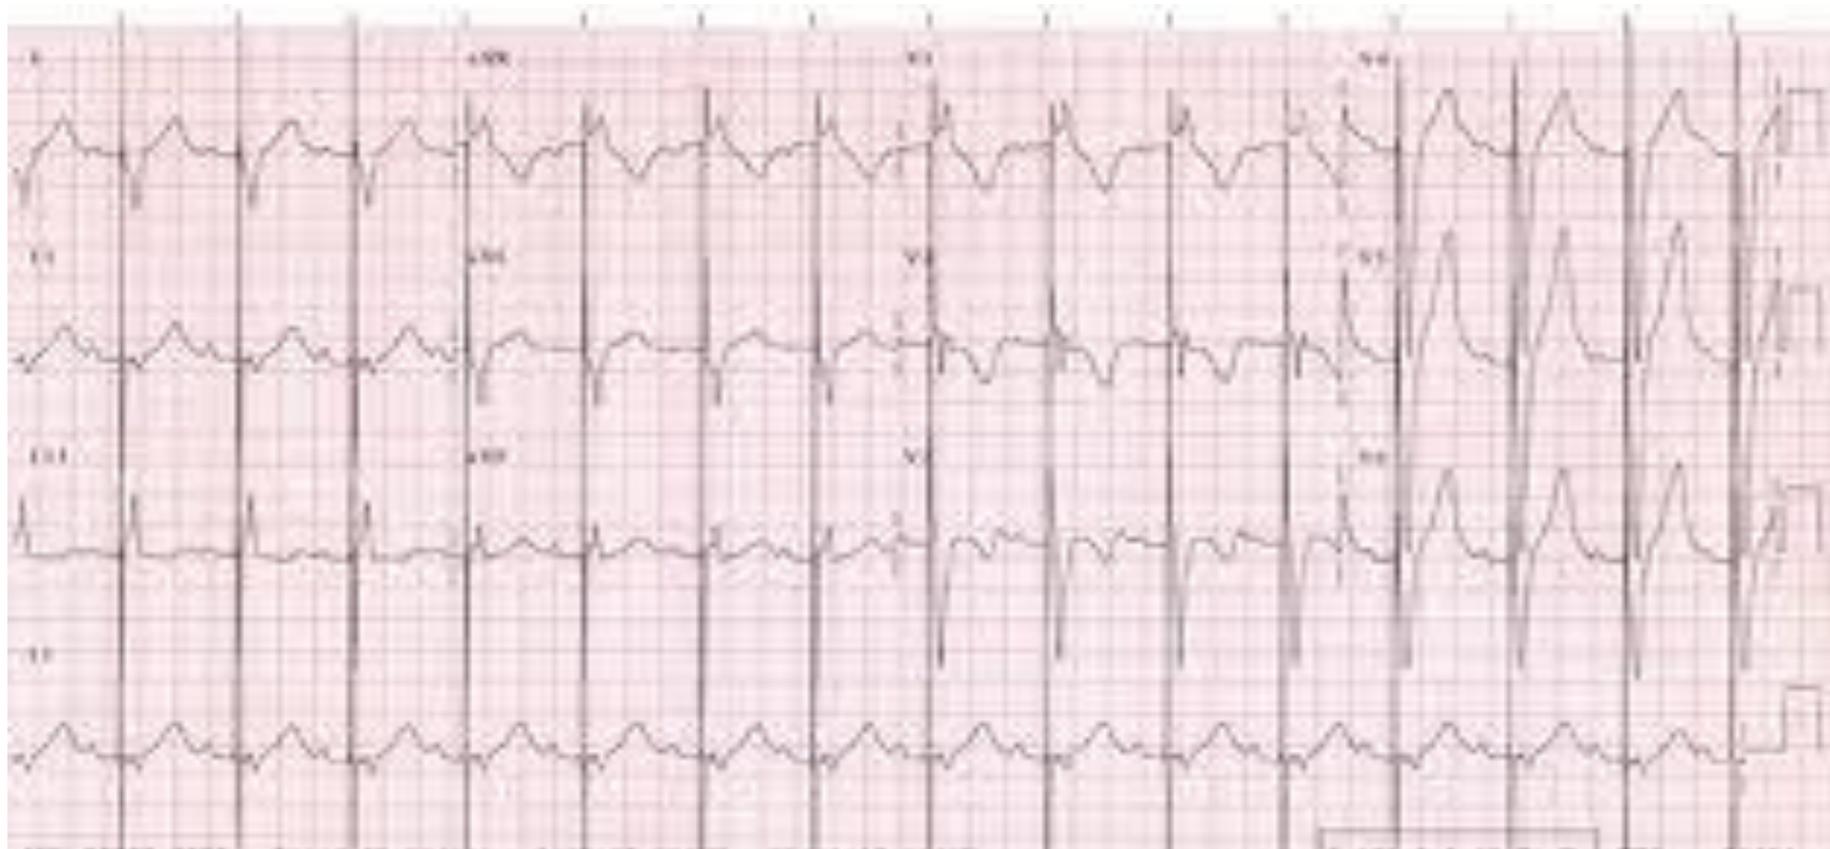
L'ECG réalisé en box est le suivant.

Il est décidé de scoper la patiente et de continuer l'hémostase. Nouveau malaise, avec apparition au scope d'une bradycardie à 30/min avec dissociation complète des ondes P et des complexes QRS, jusqu' à l'arrêt du geste.

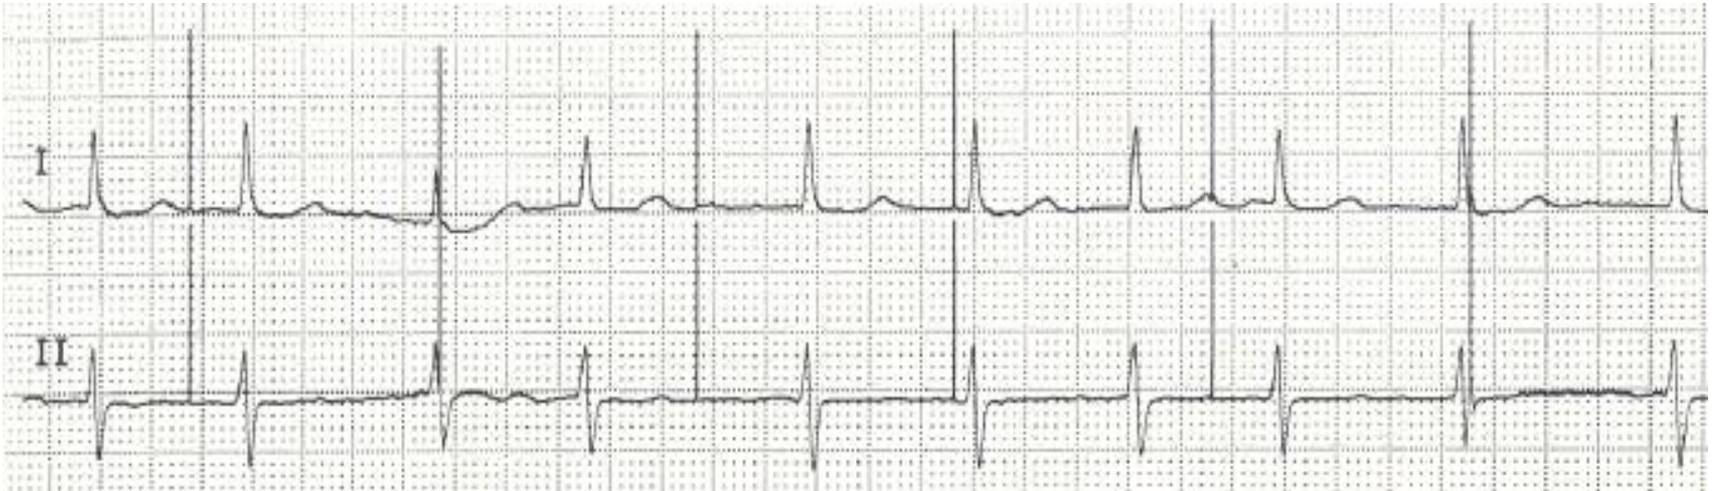
Voici l'ECG fait aux urgences :

- 1 - Décompensation cardiaque sans lien avec le pacemaker.
- 2 - élévation spontanée du seuil ou favorisée par un traitement médical.
- 3 - **Déplacement secondaire de la sonde.**

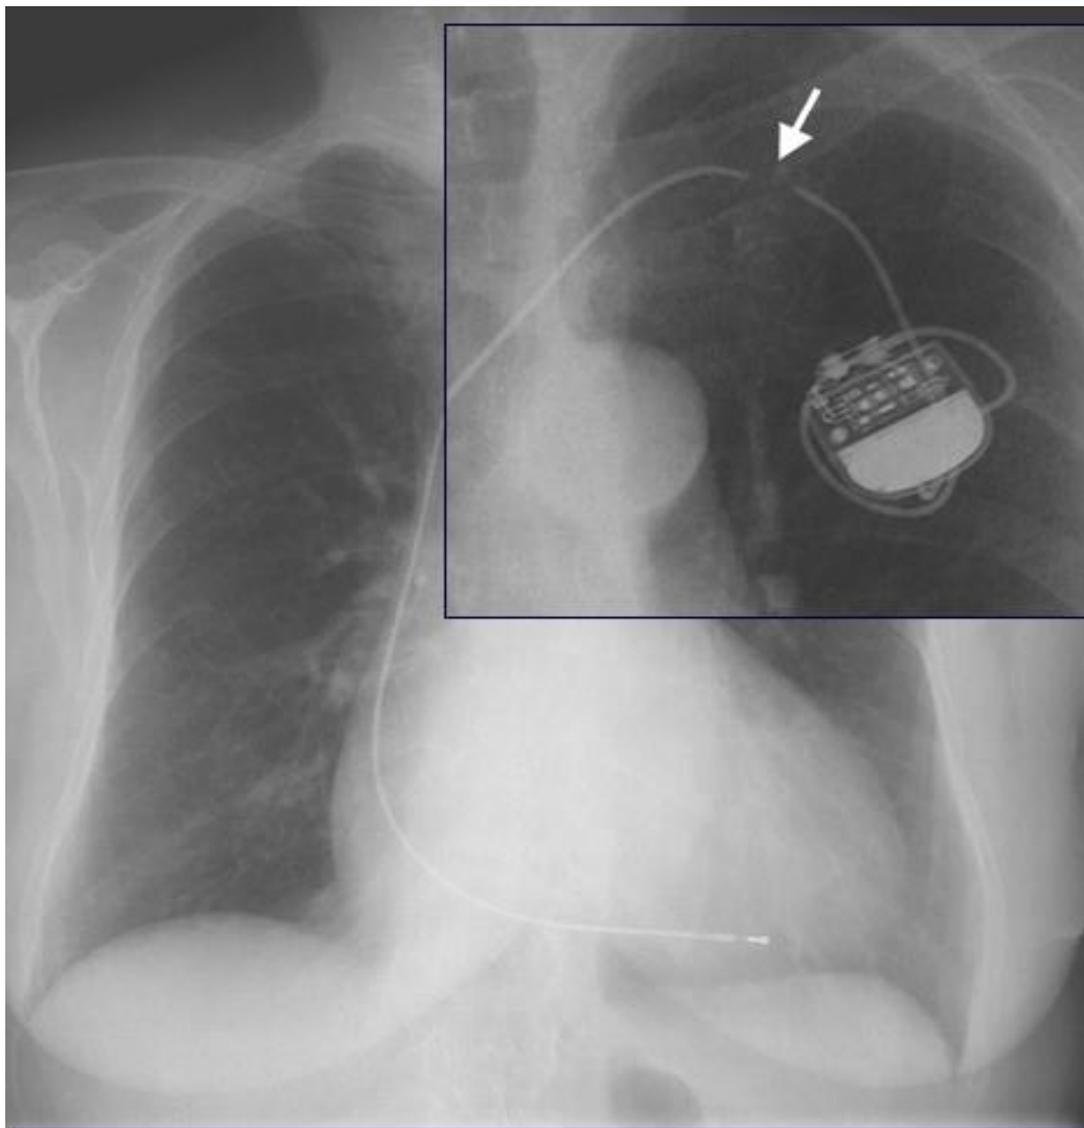
Voici la radio pulmonaire
réalisée en box de déchoquage

1 - Déplacement de sonde?

2 - Usure de la pile?

3 - Rupture de sonde?

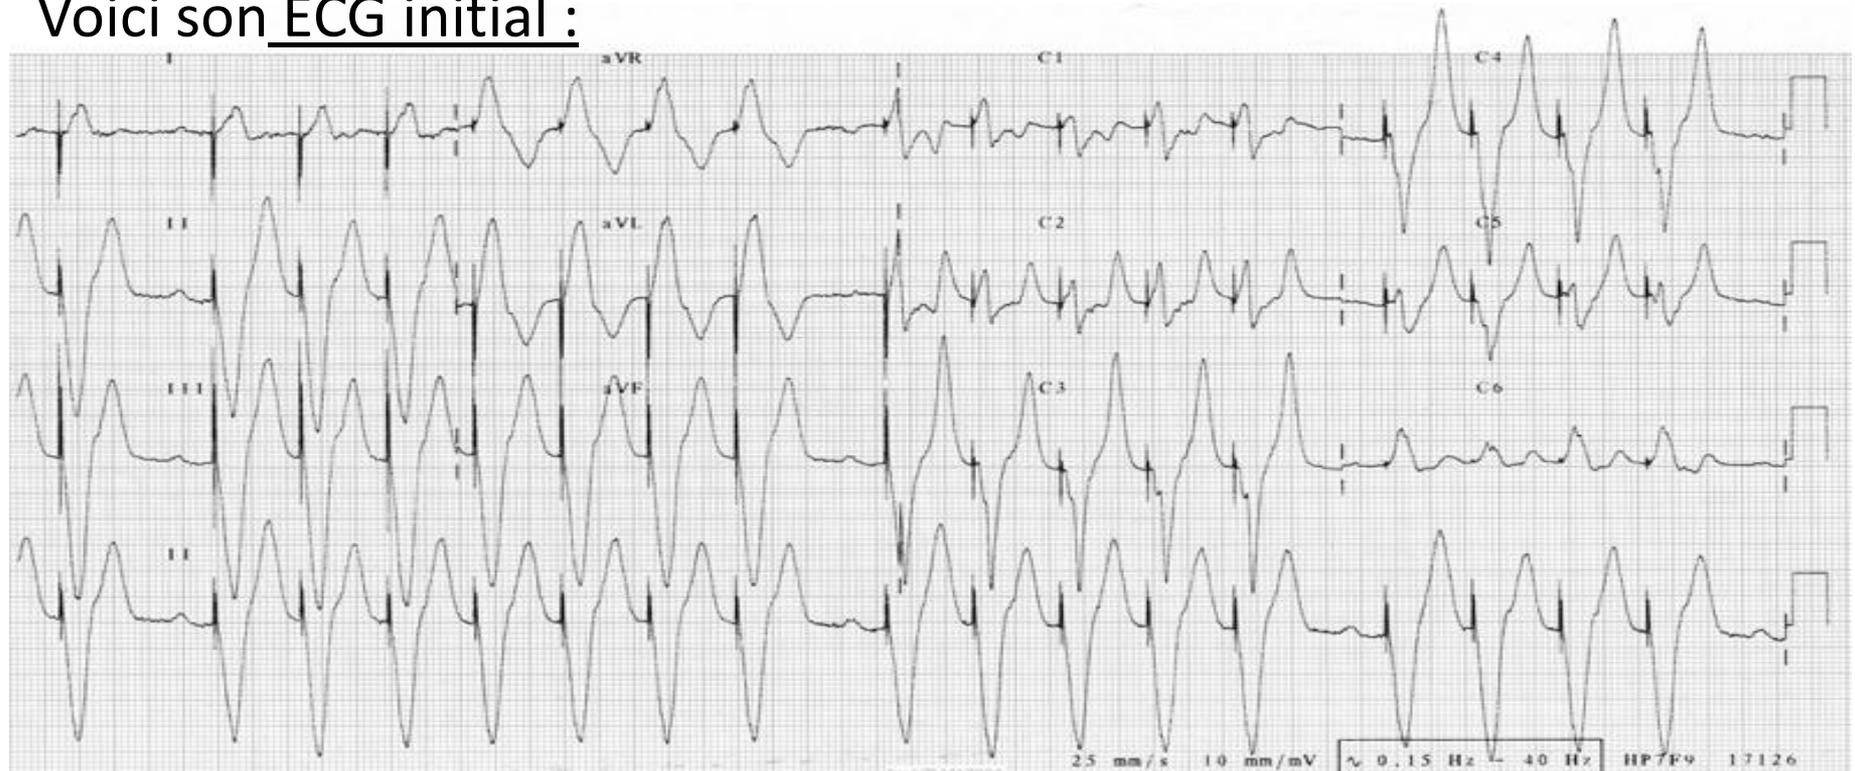
Voici son ECG initial :

A la pose de l'aimant, la tachycardie s'arrête.
Le patient se sent très rapidement mieux.
